USO DE REFORÇO EM PRÓTESES PROVISÓRIAS

USED OF REINFORCEMENT TO TEMPORARY PROSTHESES

RESUMO

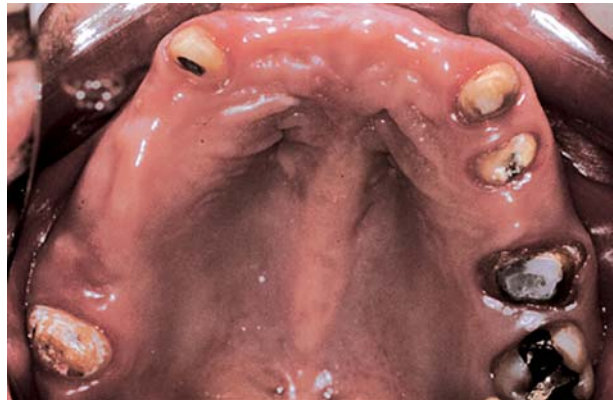
FIGURA 1 - Vista oclusal dos dentes pilares após remoção da prótese e reparo.

Como plano de tratamento, após exames clínico e radiográfico, indicou-se a substituição da prótese antiga por uma Prótese Parcial Fixa metalocerâmica utilizando como retentores os elementos 16, 14, 13, 23 e 27 (Figura 1), estando eles em uma posição estrategicamente favorável de acordo com os princípios mecânicos baseados no Polígono de Roy.

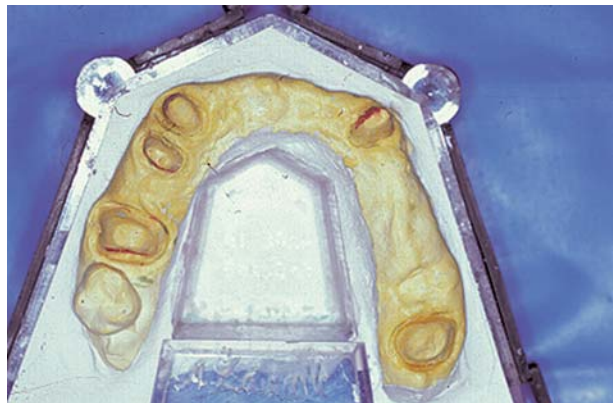
FIGURA 2 - Modelo de trabalho troquelado para confecção do provisório com armação metálica.

Inicialmente, os provisórios foram instalados em blocos separados. Sabendo-se da extensão da peça protética e o tempo de tratamento prolongado, foram realizadas nova moldagem do arco superior (Figura 2) e remontagem em articulador semi-ajustável (ASA) para confecção do provisório com armação metálica (Figuras 3, 4 e 5), como preconizado por EMTIAZ e TARNOW¹ (1998). Para a remontagem em ASA, a Dimensão Vertical de Oclusão foi mantida pela relação do dente 17 com seu antagonista, os registros interoclusais foram feitos com resina acrílica Duralay vermelha (Reliance Dental Mfg Co Worth), aplicada sobre os preparos dentais.

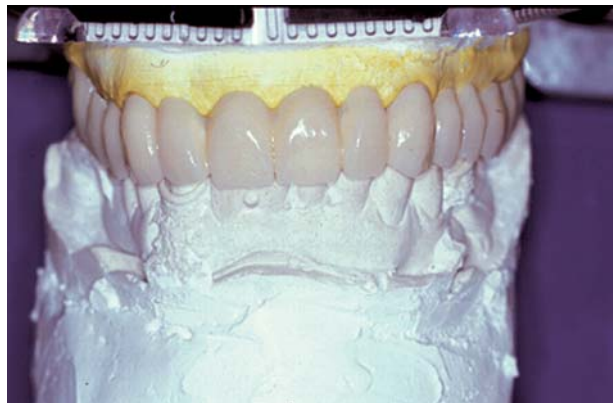
FIGURA 3 - Vista vestibular do provisório confeccionado no ASA.

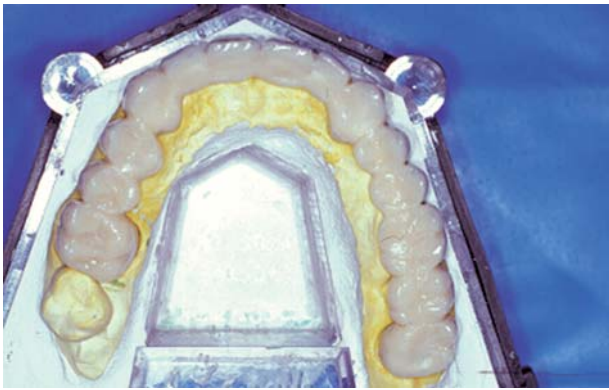
FIGURA 4 - Vista oclusal do provisório finalizado, mostrando que as características estéticas estão preservadas mesmo com a armação metálica.

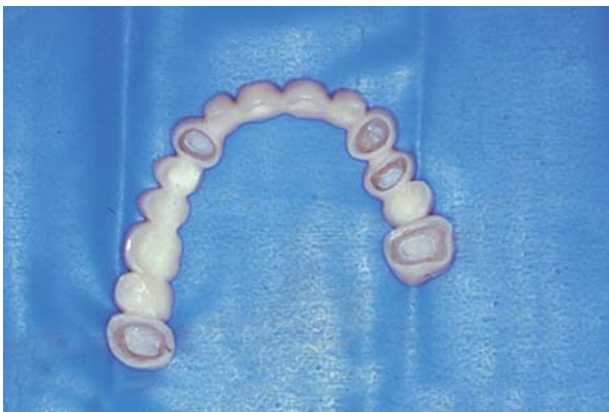
FIGURA 5 - Vista do interior dos provisórios mostrando a armação metálica envolvendo a circunferência dos retentores e ligando-os entre si.

A confecção da Prótese Parcial Fixa provisória iniciou-se, em laboratório, com o enceramento dos elementos dentários. Estando a prótese encerada, a base de uma mufla foi preenchida por gesso pedra tipo III (Durone), no qual o enceramento foi incluído. As superfícies oclusais e $\frac{3}{4}$ das superfícies vestibulares e linguais, a partir dos terminos cervicais, foram deixadas visíveis e expostas, estando acima do nível do gesso. Após a presa do gesso, foi colocada uma porção de silicone extra duro Zetalabor (Zhermack) sobre a superfície lingual da prótese encerada. Em seguida, com a contra-mufla em posição e a primeira camada de gesso isolada com Cel-lac (SS White), o restante do gesso foi vertido. A cera foi eliminada após a presa do gesso, através de mergulho da mufla em água em ebulição. Posteriormente, com a mufla aberta, as superfícies de gesso foram lavadas com água quente para total eliminação de cera. Para a fundição do reforço metálico, cera para fundição foi depositada na região da muralha de silicone na qual foi moldada a superfície lingual do enceramento da prótese provisória. Retenções foram confeccionadas na porção interna

da cera, para posterior travamento da resina acrílica. A fundição dessa estrutura foi obtida através da técnica da cera perdida. Após limpeza da peça fundida, esta foi colada com Super Bonder (Loctite) na superfície interna da muralha de silicone, a fim de impedir deslocamento durante a prensagem da resina acrílica. Após o isolamento do modelo, resina acrílica termicamente ativada (Dencor, Clássico) foi manipulada e preencheu o espaço anteriormente ocupado pela cera. Posteriormente à polimerização, o provisório com reforço metálico na superfície lingual recebeu acabamento e polimento.

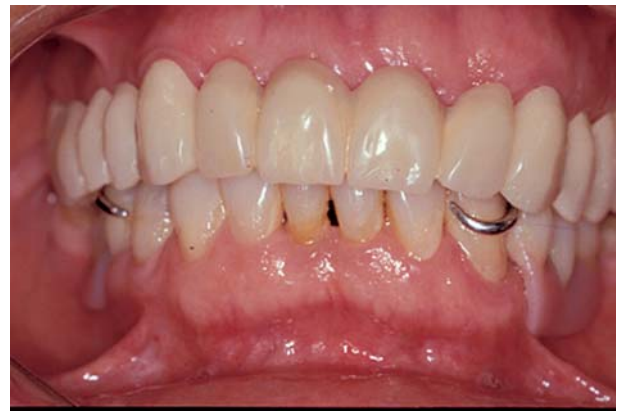
FIGURA 6 - Provisório instalado na paciente após reembasamento e ajuste oclusal.

Para a instalação do provisório com armação metálica, este foi reembasado com resina acrílica Duralay 66 (Reliance Dental Mfg Co Worth), colocado em posição, e foi pedido à paciente para permanecer com a boca fechada de forma a manter a Dimensão Vertical de Oclusão. Os excessos de resina foram removidos e o provisório devidamente ajustado na posição de Máxima Intercuspidação Habitual (M.I.H.), para então ser cimentado com cimento provisório Temp-Bond sem eugenol (Kerr) (Figuras 6 e 7). Obteve-se um modelo intermediário que foi delineado a fim de detectar possíveis interferências nos preparos com relação ao eixo de inserção da peça protética.

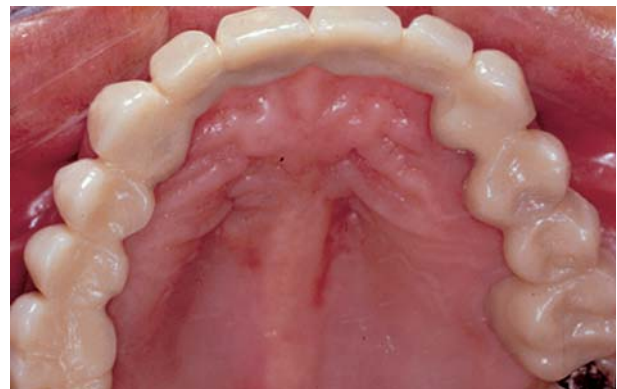
FIGURA 7 - Vista oclusal do provisório instalado.

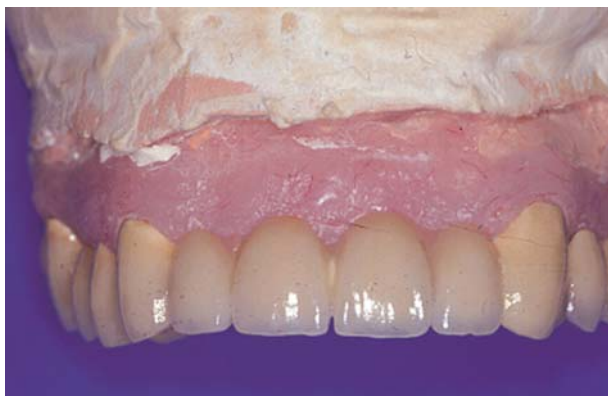
FIGURA 8 - Prótese fixa metalocerâmica após ajustes oclusais.

O molde foi enviado ao técnico de laboratório, que vazou primeiramente gengiva artificial, para facilitar a aplicação da cerâmica na obtenção de uma estética favorável. Ao término da ceramização, a peça protética foi provada na boca da paciente para análise de requisitos estéticos, fonéticos e ajuste oclusal, retornando ao laboratório para o glazeamento (Figura 8).

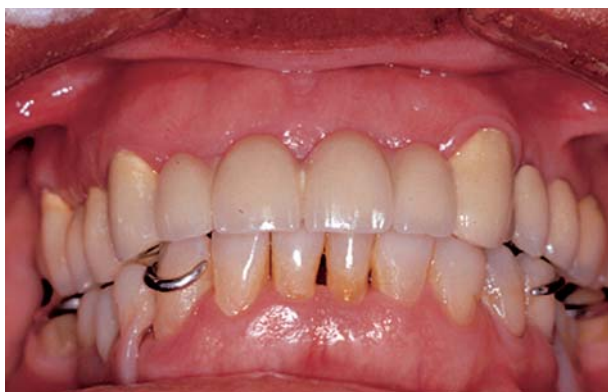
FIGURA 9 - Prótese fixa metalocerâmica instalada após cimentação final.

Para cimentação, a prótese foi fixada provisoriamente com cimento provisório Temp-Bond (Kerr). Decorridas 2 semanas, sem queixas por parte da paciente, a Prótese Parcial Fixa foi cimentada definitivamente (Figura 9), utilizando-se o cimento de Fosfato de Zinco (SS White).

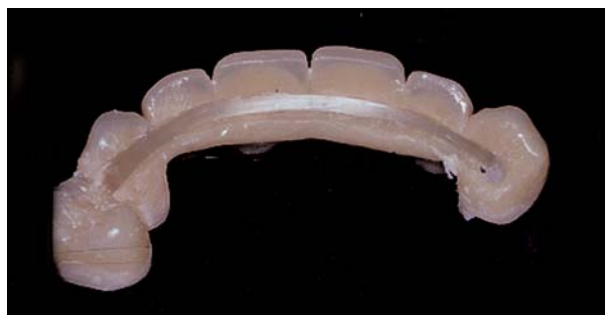
FIGURA 10 - Vista lingual de prótese parcial fixa provisória com fibra de reforço inserida em canaleta confeccionada para alojá-la.

Grande interesse tem sido demonstrado pelo uso de fibras compostas por vidro e carbono no reforço de restaurações provisórias (Figuras 10, 11 e 12).

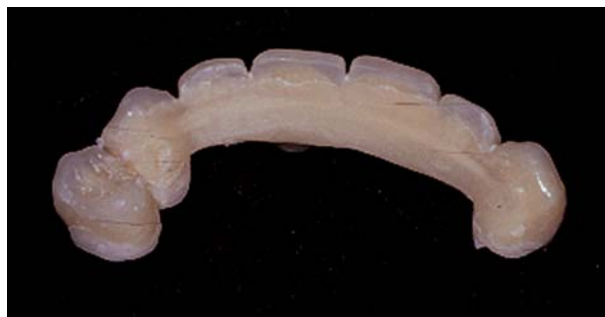
FIGURA 11 - Fibra de reforço confinada no interior da resina acrílica.

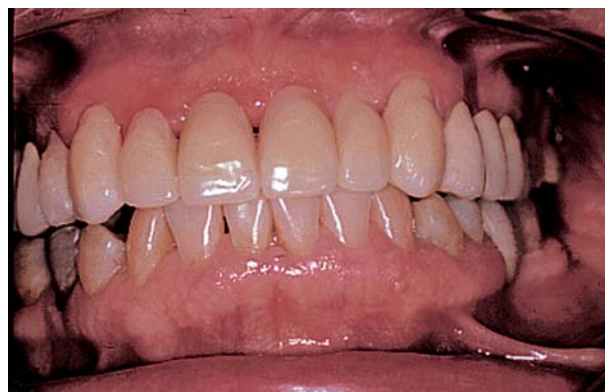
FIGURA 12 - Prótese parcial fixa provisória reforçada por fibra, instalada.
